Galvaniserede, lukkede stolper nedstøbt i beton

– risiko for eksplosion

BYG-ERFA

Erfaringsblad 05 04 09

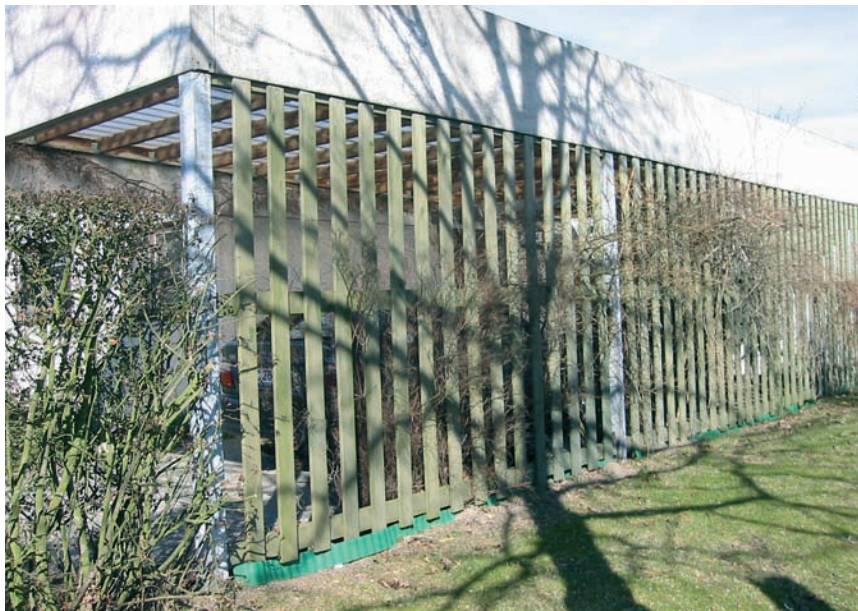
Som følge af en personulykke gøres hermed opmærksom på risikoen for eksplosion ved boring i galvaniserede stolper, der er nedstøbt i beton.

Eksplosionen skete i en stolpe i et UNIC 119 kædehus, men konstruktionen kan forekomme i andre bygninger.

Fotografiet viser bærende, galvaniserede, lukkede stolper, hvor der er påmonteret et plankeværk.

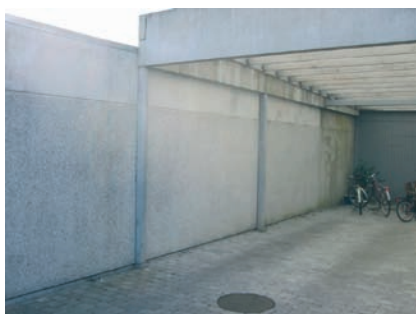
Figur 1. Galvaniseret, lukket, bærende stolpe nedstøbt i beton.

Prøveanalysen af en tilsvarende stolpe viste, at cirka halvdelen af luften i den lukkede stolpe bestod af hydrogen (brint), som er en yderst eksplosiv gas ved tilstedeværelsen af ilt.

Herudover konstateredes et overtryk i stolpen.

Som følge heraf sker der en eksplosion med stikflamme i det øjeblik, boret bryder igennem til hulrummet i røret.

Hydrogen dannes, når zink fra det galvaniserede rør kommer i forbindelse med beton og vand.

Da stolpen er lukket med en påsvejst plade foroven og nedstøbt i beton, kan den dannede hydrogen ikke slippe ud af røret – derfor dannes et overtryk i røret.

Selve eksplosionen er opstået som følge af enten varmeudviklingen ved boringen eller en gnist fra boremaskinen, som har antændt den udsivende gas fra røret.

Inden iværksættelse af arbejde på konstruktioner med galvaniserede rør er det vigtigt at få afklaret, om røret er lukket, lufttæt og har forbindelse med beton. I givet fald er der risiko for eksplosion – og arbejdet anbefales derfor udført af fagfolk med kendskab til farerne ved udførelsen.

Ved boring i lukkede, galvaniserede stolper, som er nedstøbt i beton, skal anvendes specialværktøj, bores med vandkøling og sikres at der ikke forekommer gnistdannelse ved borestedet. Den bedste fremgangsmåde er, at der bores to små huller i hver stolpe – fx et hul forenden og et foroven – så stolpen er ventileret.

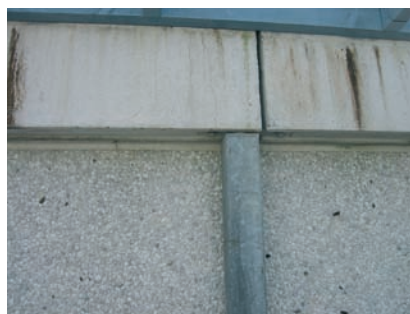
Figur 2. Galvaniseret stolpe med påsvejst plade foroven, som bærer en betondrager.
